# 干式气柜胶膜失效分析及检修要点

刘杰

中石化工程质量监测有限公司华中分公司

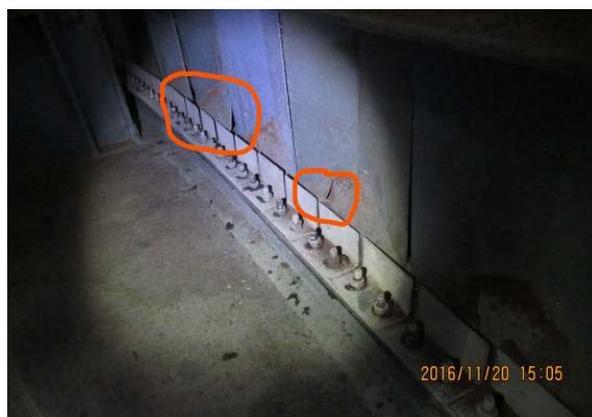
2016年该气柜胶膜再次泄漏,通过对气柜鼓风、进行活塞升降试验发现,在5~9m区间的两处橡胶膜漏点均因波形防护板间距不当造成,其中1处防护板间距不足2mm(见图2),波形防护板受反复挤压开裂而划破胶膜,另1处防护板间距近30mm(见图3),间距过大使得胶膜被挤入缝隙后、被反复挤压磨破,伤痕长约0.8m;气柜活塞立起支撑时的下端胶膜多处出现扭曲、泄漏(见图4),柜顶导向滑轮轴承损坏且固定螺栓松动,分析为气柜在活塞升降时晃动加剧造成胶膜偏向、扭曲变形,同时活塞下端的定位轮使用11年后其外防护橡胶层出现老化破裂、轴部磨损(见图5),反复不规则碾压下端胶膜造成穿孔。

图3 波形板开裂、变形

4.1.5 重点检查清理柜内壁T型挡板壁板、波形防护板、活塞表面、密封角钢、压条、导向装置等设施,按原设计图纸及先前的定位标记恢复波形防护板,对整圈波形防护板间距按要求(19.3mm)均匀调整,恢复拆除的活塞构架。

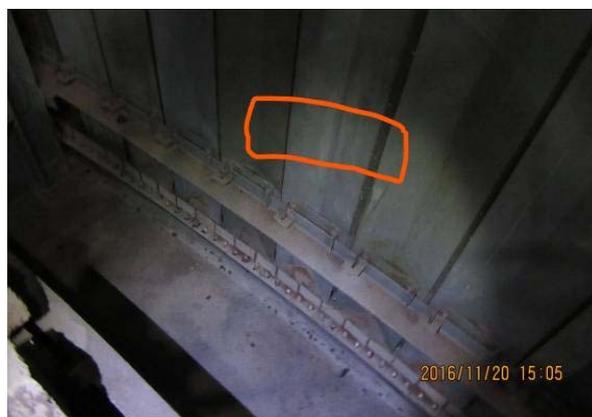
图4 波形板间距不一、局部过大

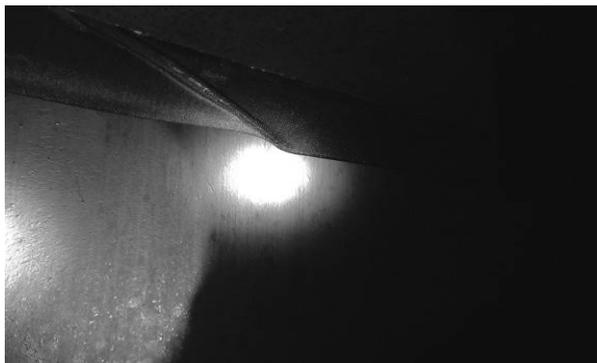
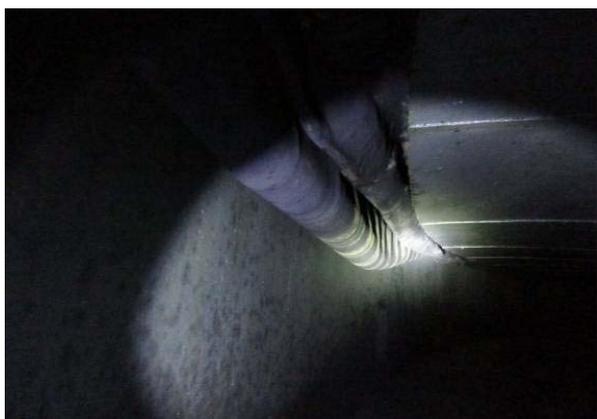
图5 活塞支撑立起时的胶膜扭曲褶皱、向内卷曲

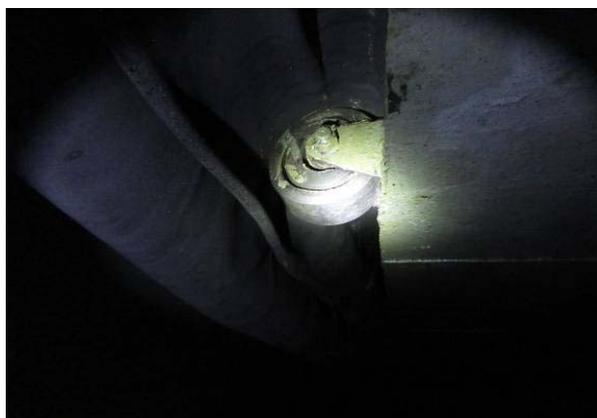
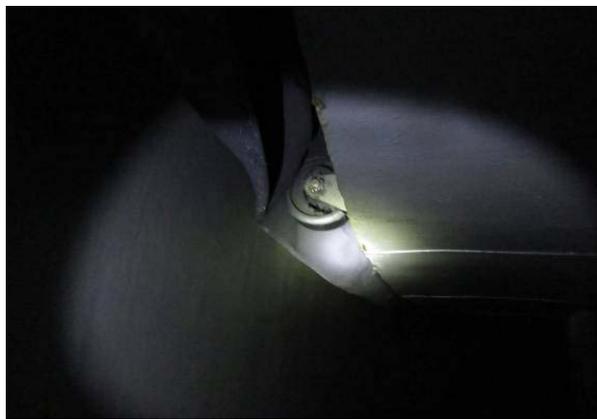
图6 活塞下限位轮橡胶脱落、轴承损坏

加强活动部件及易损件的检修维护。如活塞定位轮、轴承部位如使用寿命达不到两个检修周期,则应在检修时进行强制更换。
