一起谐振过电压对电容器的影响分析

国网宁夏吴忠供电公司

[摘要] 某110kV变电站,在10kV系统发生电压异常升高,引起10kV母线接地告警,造成电容器过电压保护动作开关跳闸和10kV母线电压互感器熔断器熔断。

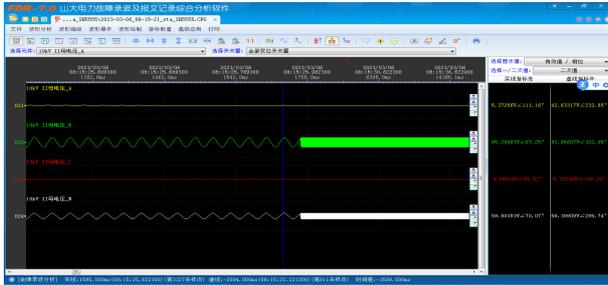
10kV II母谐振电压波形图

由录波图可以看出,08:15:21:489ms,10kV II母A相电压与零序电压逐渐增大,B、C逐渐略有减小,08:15:21:569ms,10kV II母零序达到32.79V,达到接地告警定值(30V),“10kV II母接地告警”信号动作,此时A、B、C三相电压均没有明显降低,可以判断系统实际没有发生接地故障,该信号是由于谐振导致零序电压升高造成的。

08:15:21:578ms,10kV II母A、C两相电压、零序电压同时逐渐升高,B相电压降低,08:15:21:806ms,10kV II母A相电压、零序电压继续逐渐升高,B、C两相电压逐渐降低,08:15:21:860ms,10kV II母A、B、C三相电压、零序电压同时逐渐升高,08:15:22:105ms,10kV II母C相电压降低至2.22V,A、B相电压接近相电压,零序电压为32V,判断此时10kV II母电压互感器C相保险已熔断。

08:15:25:822ms,10kV II母A相电压降低至5V左右,B相电压接近线电压,判断此时10kV II母电压互感器A相保险已经熔断,但谐振仍然存在。08:15:51:578ms,10kV II母B

相电压恢复至相电压, 零序电压接近开口三角绕组单相电压, 判断整个谐振过程结束。

整个谐振过程持续约 30s, 电压波形周期基本为 20ms, 电压变化包括单相电压升高、两相电压升高一相降低和三相电压同时升高, 符合基频共振的特点。

由以上初步判断是由于分布式光伏电站 512 集电线路跳闸造成系统扰动的同时改变了变电站 10kV II 母电网系统参数, 造成了铁磁谐振, 谐振过程中产生的过电压导致 527、528 电容器过电压保护动作跳闸, 由于谐振产生的大电流导致 10kV II 母电压互感器 A、C 两相保险熔断。

该变电站 10kV II 母电压互感器为半绝缘电压互感器, 没有配置消谐器。半绝缘电压互感器中性点绝缘水平较全绝缘电压水平低, 在系统有外部扰动时, 电压互感器中性点电压最低会升高为相电压, 加之没有配置消谐器, 综合原因导致谐振的发生。

1. 建议将半绝缘电压互感器更换为全绝缘电压互感器, 并

配置正确的流敏型消谐器。因 10kV II 母电压互感器为手车式, 开关柜为中置式开关柜, 内部空间狭小, 无法安装全绝缘电压互感器, 建议对开关柜整体进行改造。

2. 建议在母线上并联电容或电感补偿装置, 可加装消弧线圈, 改变系统电感参数。当系统发生单相接地故障时, 故障点流过电容电流, 消弧线圈可提供电感电流进行补偿, 有效降低故障电流。

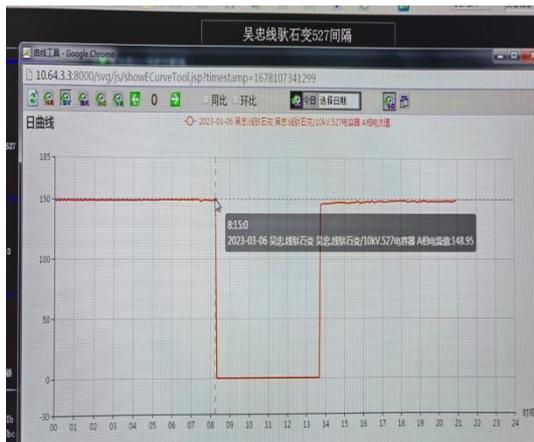
527 电容器故障前电流曲线

根据定值单, 低电压动作定值 50V, 有流闭锁定值 1.3A。查看 527、528 电容器电流历史曲线, 电容器开关分闸前, 527 电容器电流值为 150A, CT 变比为 300/5, 折合二次值 2.5A, 528 电容器电流值为 178A, CT 变比为 300/5, 折合二次值 2.96A, 均大于低电压有流闭锁定值 1.3A, 因此在 B 相电压降低以及 C 相电压消失期间, 电容器负荷电流均大于有流闭锁定值, 闭锁低电压保护, 故低电压保护未动作。

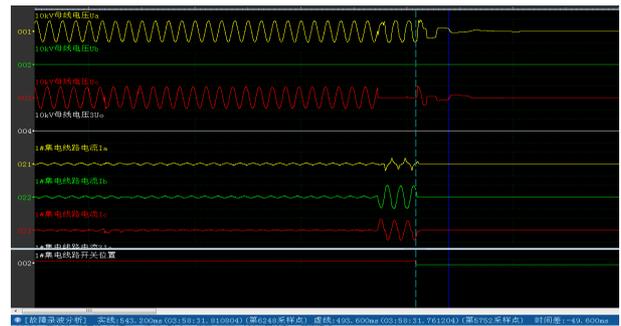
线状石第一分布式光伏电站录波图

谐振开始时刻, 10kV II 母系统未发生接地、无开关分合闸操作, 但 10kV II 母上 524 有负荷突降 (由 90A 左右降低至 30A) 现象, 通过后台系统查询得知 524 线路上 T 接线分布式光伏电站, 而该电站上送遥测值为零, 经分布式光伏电站实地检查发现在分布式光伏电站 512 线路保护装置过流 I 段保护动作跳闸 (该电站唯一一条集电线路), 50ms 后 T 接点跌落保险脱扣。

3 建议在 10kV 及 35kV 系统新接入用户前对系统参数的变化进行评估, 防止用户接入后导致电网参数变化, 收到扰动后

造成谐振危害电网的安全稳定运行及供电质量。
