# 燃气锅炉水冷壁爆管事故的原因分析与预防措施

## Cause analysis and preventive measures of gas boiler

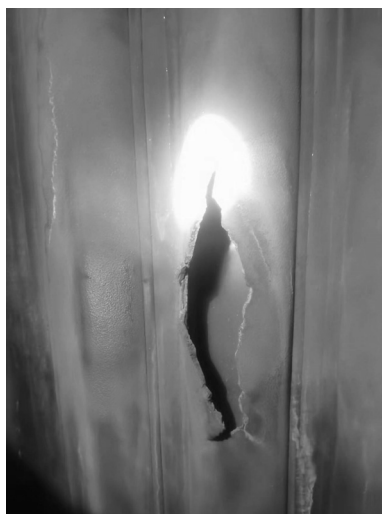
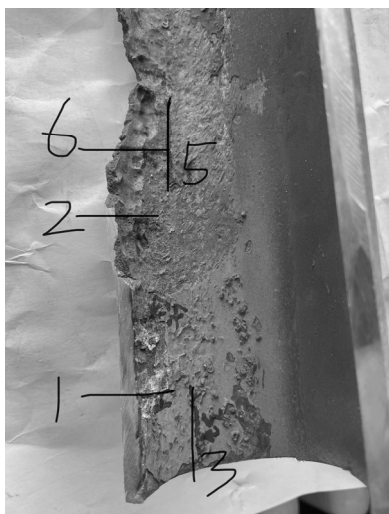
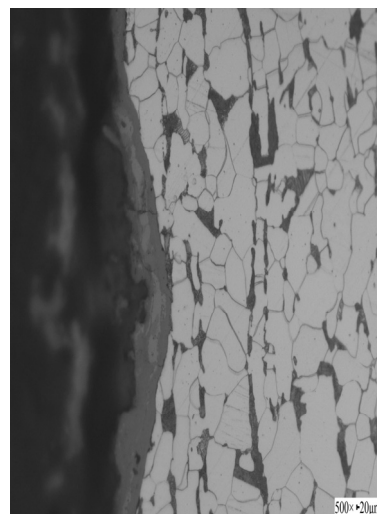
查看爆管水冷壁断口，发现周围内表层附着不同深度的氧化铁，氧化铁中包裹有Cu，内表层存在不同程度的沿晶裂纹。

上述反应是单方向的向生成甲烷的方向进行，由于甲烷体积较大，不能溶于钢中或向外扩散，易在缝隙处积聚。当缝隙中的甲烷分子含量达到一定程度时，将会产生高达数千兆帕的局部高压，使缝隙处承受很大的应力。将水冷壁管切割后，在壁管的迎火面发现了大量由炉管内壁向外扩展的裂纹，这些裂纹几乎贯穿整个横截面并沿晶界扩展。这些裂纹降低了晶粒之间的结合力，造成了该处力学性能下降，水冷壁管发生爆管的直接原因就是发生了晶间腐蚀，造成壁管材料的有效壁厚减薄，在内外压的作用下，最终导致材料发生脆性开裂失效。

同时为了确保公司焦炉煤气不分散或少分散，10#锅炉焦炉煤气实际燃烧量超出了锅炉设计量（30%热负荷），造成锅炉内温度场发生变化，炉内部分区域局部过热，加剧了结垢腐蚀爆管的发生。
