加重钻杆外螺纹非应力集中部位断裂分析

中石化中原石油工程有限公司管具公司

DOI: 10.12238/jpm.v5i4.6744

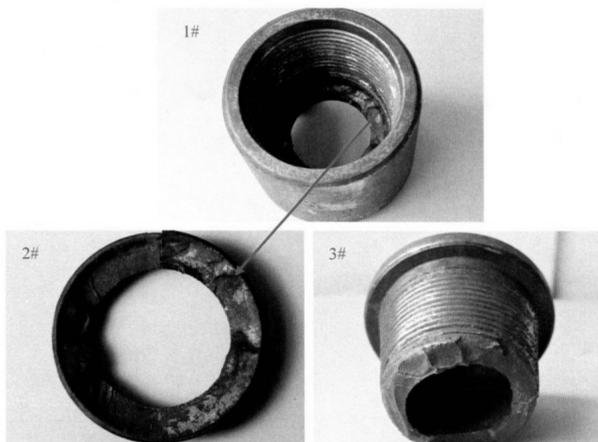
图 1 加重钻杆断裂样品及断口形貌

失效加重钻杆外样品形貌如图 1 所示, 为便于区分, 将内螺纹标记为 1#, 残留于内螺纹上的断件标记为 2#, 外螺纹断件标记为 3#。由图可知, 外螺纹断裂于距内螺纹端面 2~3 扣处, 对断裂后的外螺纹进行测量, 估算其断裂前的外螺纹长度为 116mm, 而根据 GB/T22512.2-2008 规定加重钻杆外螺纹长度为 114.3mm, 故外螺纹在上扣中有明显的伸长。

由图 1 可知, 2#样品断口平整, 为断口的首先断裂区, 3#样品断口表面存在剪切撕裂特征, 为断口的最终断裂区。

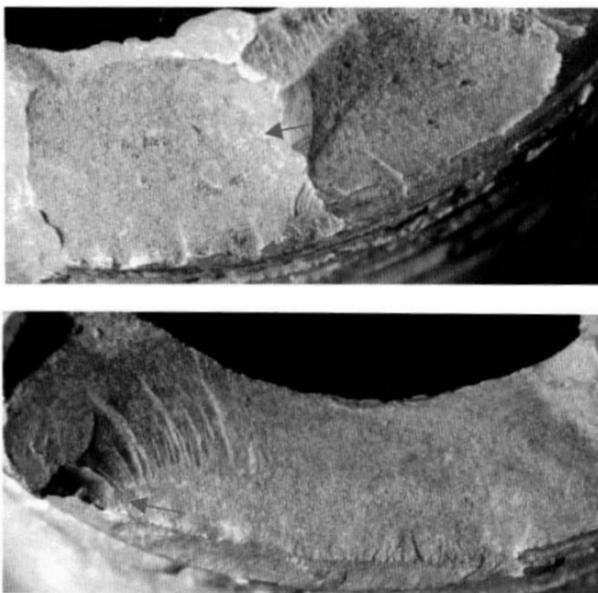
图 2 3#样品断口表面形貌

3#样品断口表面分为平坦区和斜断面(如图 2), 断面上

白色发亮的区域, 这可能跟钻井过程中的磨损有关, 而靠近表面存在圆弧状的凹坑和台阶, 表明裂纹起源于外螺纹的根部。

将 3#样品表面清洗干净, 发现在外螺纹端面 2~3 扣的位置处有明显的挤压痕迹, 这可能是由于外螺纹在上扣过程中导向面受力过大造成的, 严重变形的根部也出现了撕裂脱落现象。

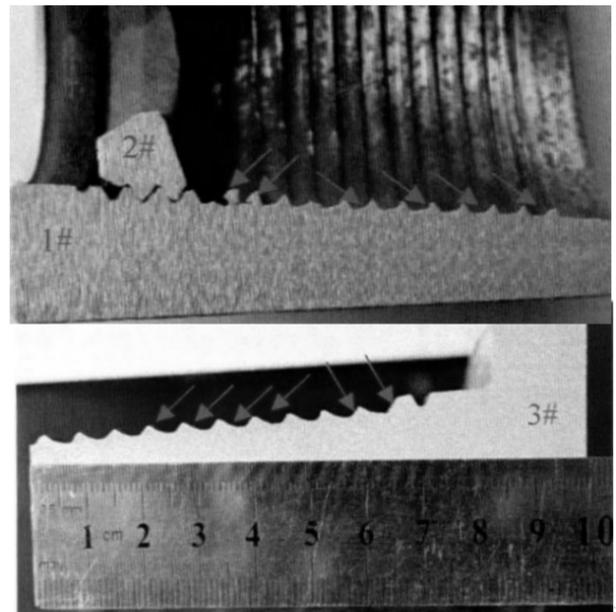
图 3 轴向剖开的外螺纹与内螺纹形貌对比

将加重钻杆样品的内螺纹(1#)与外螺纹(3#)剖开(如图 3), 发现从试样近似中部的的位置开始, 内螺纹和外螺纹牙型均出现朝两个方向严重偏移的现象, 这可能是由于扭矩过大时, 加重钻杆上扣过程中是外螺纹导向面受力过大, 从而使金属受挤压产生塑性变形, 然而在外螺纹断裂之后, 内螺纹在脱落过程中, 外螺纹承载面受力, 使金属又产生反向挤压。

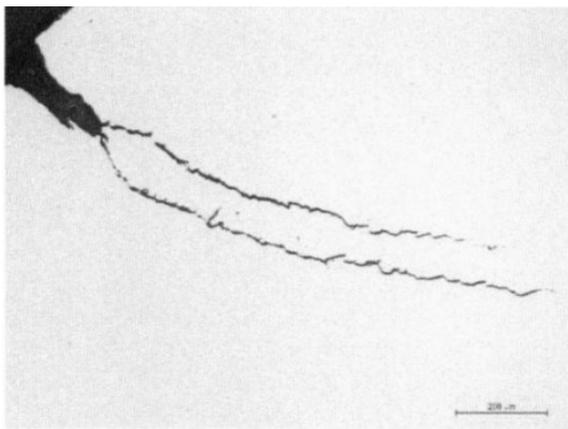
图4 2#样品侵蚀前裂纹形貌

在2号品和3号样品的断口部位选择取样，在金相显微镜下观察2#样品竞相组织，发现其内部存在细长的不规则裂纹(见图4)，发现3#样品存在较多的裂纹，主裂纹尖端很细，并伴有二次裂纹，这些裂纹起源于螺纹根部的撕裂位置。

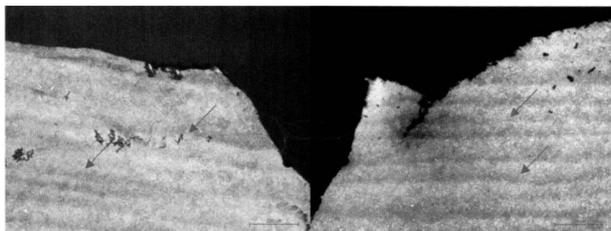
图5 3#样品沿螺纹轴向金相

在外螺纹(3#样品)沿螺纹轴向取样，在金相显微镜下观察，发现该部位存在组织变形流线，形貌见图5。

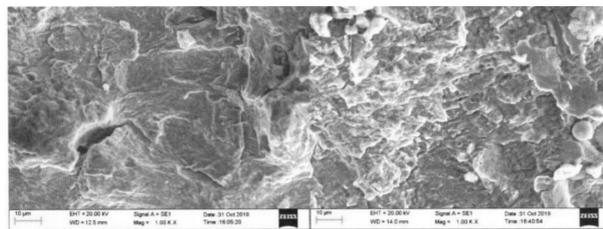
图6 断口准解理特征

选择在断口平滑区域取样，通过观察该断口外形样貌，如图7所示，发现很多解理小平面。裂纹是在螺纹外表面的各个不同所处位置产生了解理裂纹核，进而继续扩展成解理性小刻面，最后导致塑性变形，产生撕裂，通过观察可发现裂纹周围有较多的撕裂棱。理解裂纹继续不断向前扩展时，形成解理

台阶，且在裂纹不断的扩展过程中发生逐渐增大汇合，最终直至断裂。

(5) 微观断口形貌分析表明断裂机理为准解理断裂。裂纹分析表明，在外螺纹断口附近存在细长的裂纹，这都跟扭矩过大有关，而螺纹根部又是应力集中位置处，从而为裂纹扩展创造了条件。
