一起HXD1型电力机车辅助变压器风机接线错误原因分析及整改措施

李军宏

西安局集团公司西安机车检修段

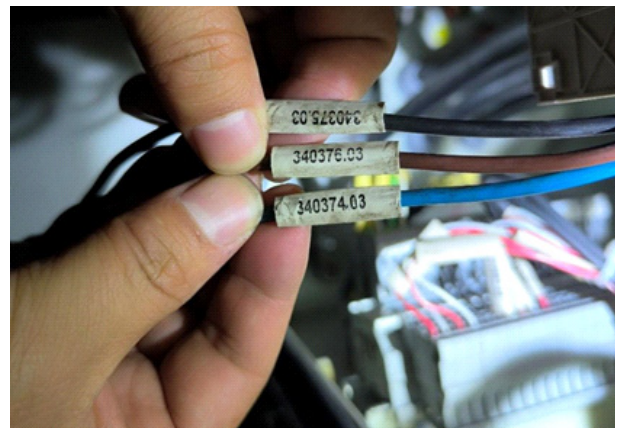
机车入段后检查各回路无异常，发现A节辅助变压器风机转动灵活，高压试验发现A节辅助变压器风机反转。将辅助变压器风机三相电源接线任意调换两根后，辅助变压器风机转向正常。归结原因为辅助变压器风机接线错误造成。

查阅《HXD1型深度国产化机车电器原理图》，原车A节辅助变压器接线线号与端子排点位匹配。与该机车B节接线对比发现，该风机三相电源线绝缘层颜色与线号不匹配，340374.03与340376.03线号位置套错（图1）。正确线标应为蓝色对应线号340376.03、黑色对应线号340375.03、咖啡色对应线号340374.03。

图1 辅助变压器风机线号错误

2. 将辅助变压器风机接线纳入重点检查项点。辅助变压器通风机接线过程中不仅要求线号与端子排点位对应，而且需检查电线路绝缘层颜色是否与线号对应。作业完毕由互检、综合检查员逐一确认接线状态，录制检查视频，确保同类问题不会再次发生。

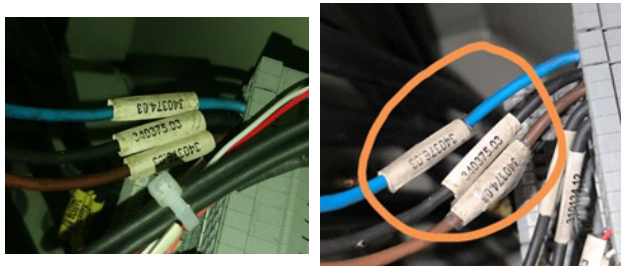
调查该配件发现三相电源线号与对应线缆颜色不一致，

(即该风机检修前线号标识错误)配件检修时未发现,配件检修后仍旧按照原错误线号标识(图2)。

图2 辅助变压器通风机下车线号(左)、正确线号(右)

1. 加强配件检修质量。在辅助变压器风机检修过程中，利用相序测试仪检测风机相序，矫正线号。同时将相序线号与电路图线号一并安装，便于下道工序为上道工序把关，确保机车间检修质量。

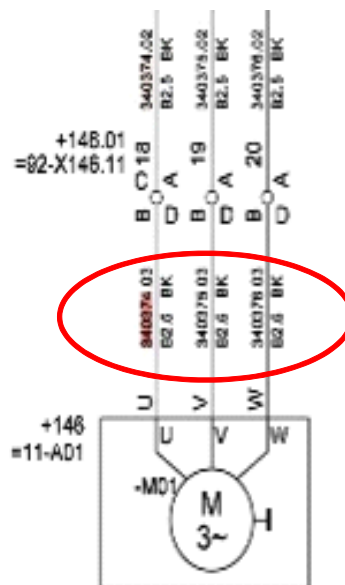
1.辅助变压器风机三相电源线线号错误,配件组装时作业者严格按线号接线,但线号标错导致三相电机两相电源互倒,机车调试过程中未及时发现风机反转,造成风速减小,辅助变压器过热报警,接线原理图如下(图3):

图3 辅助变流柜风机接线原理图
