630MW 超临界汽轮机前箱滑销卡涩的原因分析及处理

安徽华电宿州发电有限公司

[关键词] 前箱台板; 滑销系统; 卡涩

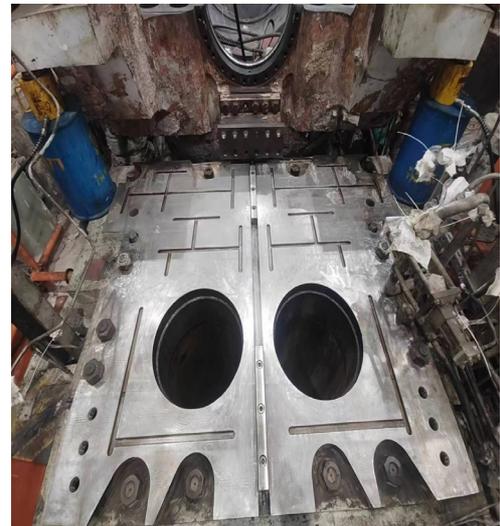
2022年10月29日, 机组在2350rpm暖机过程中, 2号机轴振出现上升, 3X/3Y、4X/4Y、5X/5Y振动缓慢上涨至141/148、69/60、72/85 μm, 因#3轴承振动大, 2号机组中速暖机的过程中被迫打闸。检查发现之前在盘车过程中, 因前箱台板存在卡涩收缩不均, 导致前箱台板处存在异响。机组冲转过程中前箱热膨胀显示值出现间歇性停滞, 汽缸膨胀出现间歇性受阻卡涩, 汽缸膨胀伸长量慢于转子膨胀伸长量, 导致机组在冲转

过程中振动大。经过充分暖机后, 机组冲转过程各项参数趋于正常, 机组正常启动。2023年9月, 利用2号机通流改造期间对前箱滑销系统进行检查并对前箱台板进行处理, 解决了前箱滑销卡涩问题。
