探析未覆土车库结构位移变形的技术处理

李连刚

河北省唐山惠丰建筑工程有限责任公司

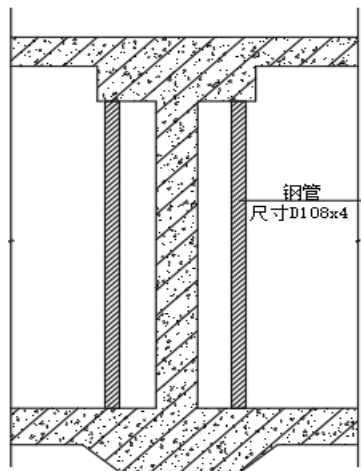
1、柱帽支撑: 独立柱破坏较为严重, 采用 D108×4 钢柱支撑。其他柱帽采用 D48 钢管脚手架支撑, 每个柱帽 4 个支撑点, 每个支撑点 4 根脚手管;

D108 钢柱支撑, 具体做法详见下图:

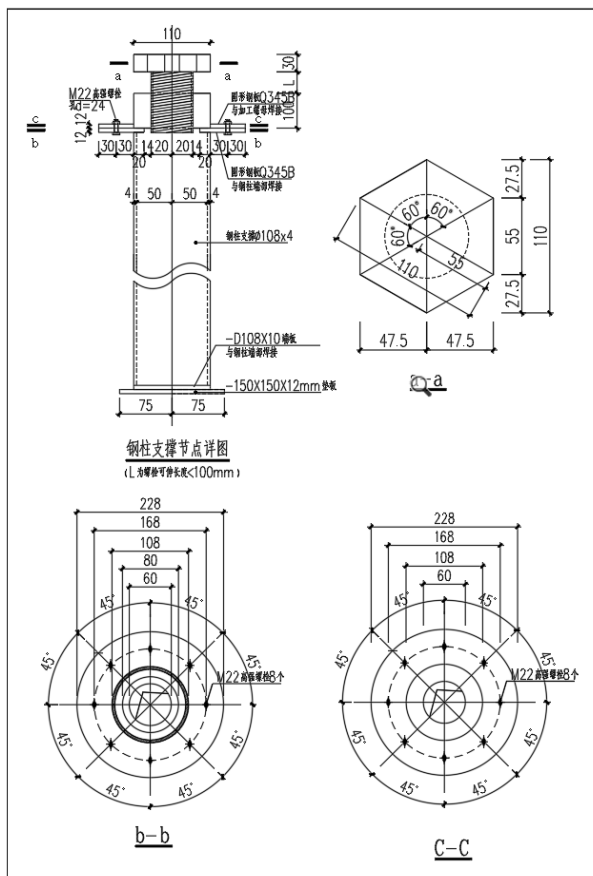
临时支撑立面布置图

由于车库外墙、框架柱、顶板等主要受力构件大量严重破损, 混凝土及钢筋出现不同程度的破坏, 地下车库结构损坏严重, 构件承载能力显著降低。为保障加固和修缮的安全性, 车库内采用钢柱及钢管脚手架作为临时支撑, 待车库加固稳定后拆除, 支护面积约 3500 m²。

2、暗梁支撑: 顶板暗梁采用 D48 钢管脚手架支撑, 钢管纵横间距 900mm, 横向每排 3 根。

3、顶板支撑: 车库顶板有东西向两道较大裂缝, 均在柱帽边, 沿裂缝两侧采用 D48 钢管脚手架支撑, 钢管纵横间距 900mm, 每排 4 根, 避开缝隙。

4、墙体支撑: 车库外圍墙体采用 D48 钢管脚手架支撑, 钢管纵横间距 900mm, 每排 2 根。

5、钢管脚手架支撑应设置纵横向水平拉结, 纵横步距均为 1.5 米, 并设置倒八字形式剪刀撑, 上下加设垫板, 支撑牢固。

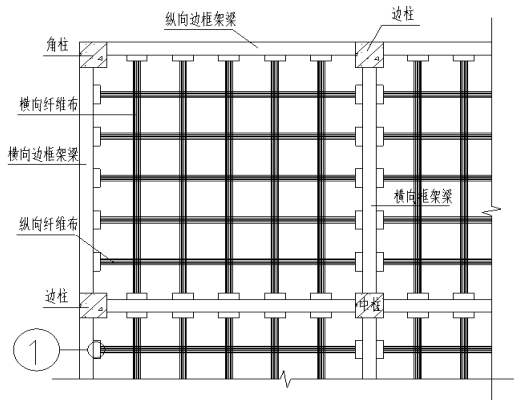
板底纤维布置

4. 对存在裂缝宽度不小于 0.2mm 或者存在 3 条以上裂缝的板跨, 待裂缝注浆完成后, 结合具体部位进行板底粘贴碳纤维布加固。

注: 纤维布与钢板接触位置应增涂胶剂一层, 避免二者直接接触

根据车库顶板的破坏程度不同, 对楼板裂缝进行注浆处理, 对存在裂缝宽度不小于0.2mm的板跨, 待注浆完成后板底粘贴碳纤维加固, 双向1T-100@300。钢板压条宽度100mm、厚度5mm, 两侧宽出纤维布各100mm。纤维布与钢板接触位置应增涂胶剂一层, 避免二者直接接触。
