济南地铁 1 号线钢化玻璃自爆梳理及原因分析

[摘要] 本文通过对济南地铁 1 号线试运营以来全线车站钢化玻璃自爆情况的梳理及数据统计, 分析了其内在机理及诱因, 提出了降低钢化玻璃自爆率的建议措施及运营维护期间降低安全隐患的技术措施, 并据此建立了此类故障处理机制, 对同类问题的预防和应对具有一定的参考价值。

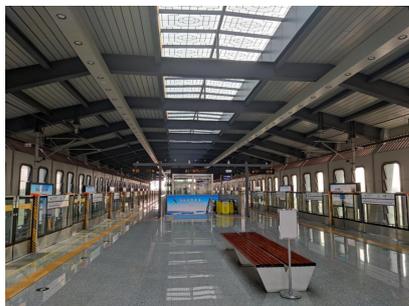
图 1 高架站顶棚及百叶窗

高架站顶棚、站台百叶窗、空调候车室位于车站轨行区的上方及临近位置，距离列车轨道位置相对较近，从玻璃类型维度统计数据可知，此三项玻璃自爆无论从数量及自爆率方面都居于高位。虽然高架站在轨道减震方面采用了双层弹性垫板减振扣件形式的减震措施，但列车进出站时列车四周仍然可以感受到明显的振动，车站整体为混凝土结构，列车振动通过刚性材料传播距离较远。不难推断列车振动因素也是导致高架站玻璃自爆情况比地下站玻璃自爆情况更为严重的原因之一。

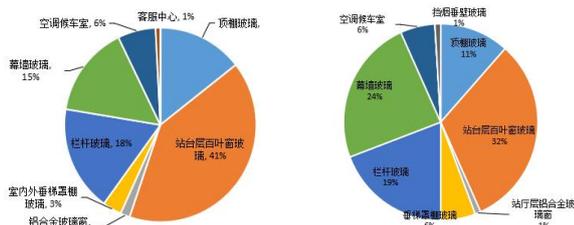
图 2-1 玻璃类型分布情况

栏杆等 9 种类型，统计情况如下图所示。其中 2020 年自爆占比较高的分别是站台百叶窗 41%、栏杆 18%、幕墙 15%、顶棚 14%，四项合计占比 88%，2021 年自爆占比情况也基本一致，此四项占玻璃自爆总数的绝大部分。同时根据自爆率统计情况，除站厅层铝合金窗这一类别，其余类别的年度自爆率均高于千分之三这一参考值，自爆率在两个年度相比较总体成下降趋势。

玻璃自爆首先应从自身质量考虑，在前述玻璃类型维度统计分析中，其中 9 类玻璃除站厅层铝合金窗此类外，另外 8 类玻璃的年度自爆率若以千分之三的自爆率为参考标准，几乎所有类别玻璃自爆率均高于此项标准，其中空调候车室、顶棚玻璃的自爆率为参考值的 5-6 倍，由此不难推断此批次的玻璃存在质量缺陷或出厂前未进行均质处理，未将自爆率降低到一个合理的区间。玻璃质量主要内容为原片是否平整，厚度是否均匀，玻璃内存在的夹渣和气泡是否在规定值范围内以及是否符合相关规范规定的标准。

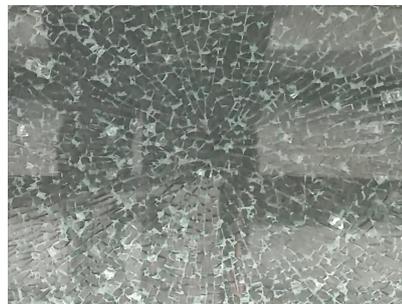
图 3 玻璃自爆“蝴蝶斑”

钢化玻璃自爆是指在正常情况下无外力直接作用下玻璃自动发生破碎的现象。一种是由玻璃中的可见残缺引起自爆，如玻璃原材中混入砂砾、气泡等可见杂质等，另一种是由玻璃中不可见缺陷引起的自爆，如玻璃生产过程中混入的硫化镍类杂质，其在不同的两个相态转变产生的应力使整块玻璃自爆。由硫化镍引起的玻璃自爆碎片呈放射状分布，放射中心有与蝴蝶翅膀相似的裂纹，同时在共用边的部位有黑色斑点物质存在，此特征俗称为“蝴蝶斑”，此特征现象为现场判断玻璃自

爆的基本方法之一，实际现场查看的自爆玻璃情况多为此种情形。
