浅析预制混凝土 T 梁外观质量控制

安公高速项目建设管理分公司 中铁五局集团第一工程有限责任公司

安公高速3标位于锡林浩特境内,主要工程内容为在原有省际通道(二连浩特至广州国家高速公路集宁至阿荣旗联络线安业至公主埂段双向四车道一级公路)的基础上进行改扩建,路线全长41.133km,预制T梁设计总量为238片。安公高速3标预制T梁基本信息(表1)。

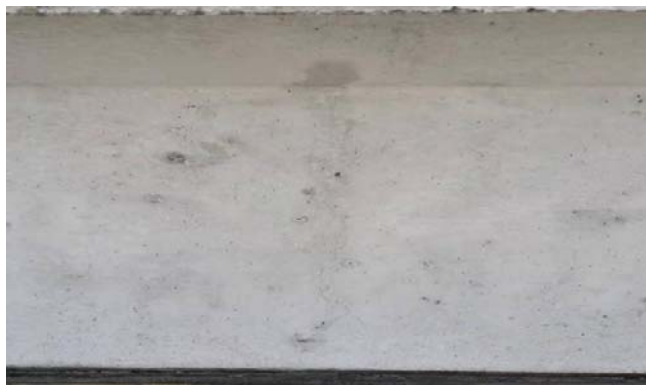
一般情况下,在腹板连接处、翼板底部以及吊装孔和翼板顶板等位置比较容易产生收缩裂缝,收缩裂缝没有较为规则的形状,在湿度或者温度等因素的作用下裂缝可能变大。收缩裂缝产生的原因有三,其一是混凝土的水灰比相对较大,受到收缩量偏大的影响,使得混凝土凝结硬化时出现开裂的情况。其二是因为振捣程度大而产生离析,水泥浆上浮,表面收缩量大最终会有裂缝出现。其三是后期没有予以正确且科学的养护处理,导致混凝土表面水分流失较快,加之没有充分补充表面水分而产生裂缝,安公高速3标T梁就因为该原因出现了收缩裂缝(图1)。

图1 安公高速3标T梁收缩裂缝

(1) 采取圆角过渡的方式处理腹板和翼交接的部位, 以此有助于交界处混凝土收缩应力降低; (2) 合理控制混凝土坍落度; (3) 合理且适度振捣, 以此能够保证混凝土达到需求的密实度, 不会出现离析的情况, 在收浆的时候还要进行一次抹压处理, 有助于收缩减少; (4) 在混凝土最终凝固之后, 需要及时对其进行覆盖处理, 保证混凝土表面湿度, 以防因为暴晒导致裂缝出现。

在安公高速3标预制混凝土T梁出现收缩裂缝之后, 若是裂缝程度较小, 深度较浅, 可以将水泥素浆注入到裂缝中, 嵌实之后进行覆盖养护; 也可以对浅小裂缝进行清理, 待其干燥之后涂刷两遍环氧胶泥, 亦或者是利用环氧玻璃布板进行封闭处理。若是裂缝较大或是呈贯穿状态, 则需要灌注环氧树脂后用环氧树脂胶泥涂刷并封闭处理。

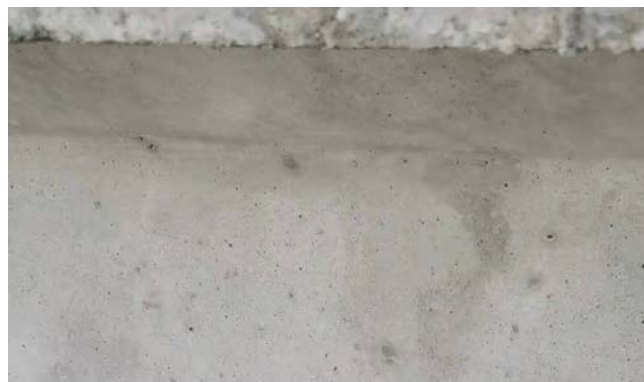
若是有粗糙以及泛砂和缺浆等情况出现在混凝土表面即为麻面,麻面的直径通常在5mm以内,呈现为小凹点状态,分布不均匀且无规则,不过麻面问题不会导致露筋的情况出现。一般来讲,麻面常见于T梁的翼板根部、马蹄斜面以及腹板和梁边等位置。麻面的产生主要是由于以下五个原因,其一是腹板以及钢筋密集处和马蹄上口斜面等位置没有充足的空间进行振捣,所以导致振捣不充分,无法充分排除气泡,使得模板表面存在气泡,最终会有很多不规则的麻点出现,安公高速3标T梁的麻面问题就

是因此产生(图2)。其二是因为浇筑前模板没有经过浇水润湿处理,或者是模板表面过于粗糙,以致于模板面的混凝土在浇筑之后会出现失水的情况,在拆除模板的时候就会有混凝土麻面产生。其三是因为没有均匀涂抹模板脱模剂,亦或者是局部有漏刷的情况。其四是因为在浇筑混凝土时,浇筑的速度比较快,分层太厚,进而对气泡的排出造成影响。其五是因为每道工序之间存在较长的间隔时间,在间隔期间内模板被污染,亦或者是脱模剂失效等。

图2 安公高速3标T梁麻面问题

(1) 浇筑混凝土之前需要仔细清理模板, 脱模剂的选择很重要, 尽可能选长效脱模剂且一定要涂刷均匀, 不要出现漏刷的情况。(2) 合理控制混凝土分层厚度, 振捣时采取快插慢拔的方式深入到下层混凝土5-10cm的位置, 控制插入振捣时间, 一般以20s左右为宜, 直至将混凝土表面气泡完全排除且表面泛浆平坦时在停止振捣。(3) 若是想要充分振捣, 则需要以工况的实际情况为依据, 合理选择振捣器, 便于充分排除气泡。例如振捣腹板上部或者翼板时, 振捣器应该选择插入式; 振捣部位为马蹄以下时, 振捣器应该选择附着式等。(4) 一定要科学安排施工, 每道工序之间的衔接一定要紧密。

一般情况下, 麻面只是影响T梁美观度, 不会影响混凝土结构, 所以麻面的处理不是必要的, 如果一定要处理麻面, 可以从以下几方面入手: 其一刷洗麻面处脱模剂的污点和油点, 刷洗液为经过稀释的草酸溶液, 清洗后需要洒水湿润。其二选择细砂和原品种的水泥制成水泥砂浆, 细砂粒径不得超过1mm, 二者的配合比为1:2.5或1:2, 必要时, 可以掺入白水泥起到调色的目的。其三借助刮刀用力挤压砂浆, 使其进入到麻点部位然后抹平并压光处理。其四麻面处理之后需要用麻袋或者草席予以覆盖, 起到保湿养护的目的。

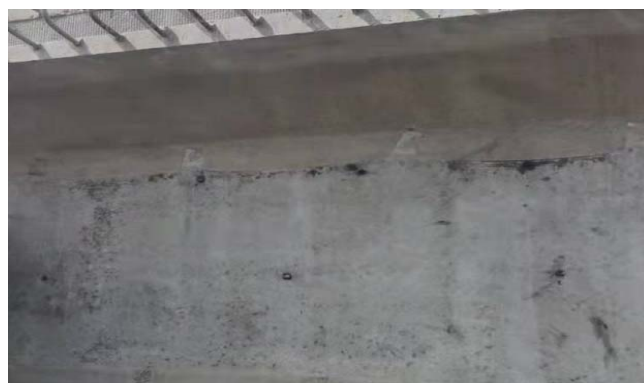
当混凝土结构局部有无强度或者酥散状态出现就会形成蜂窝,一般情况下在T梁马蹄底部经常出现蜂窝问题。蜂窝问题的产生是因为没有掌握好混凝土配合比,再加之没有予以充分且均匀的搅拌,并且石头和砂浆比例失调等。此外,若是模板接缝处严密性偏低、有孔洞存在,此时振捣过度会出现漏浆情况,进而导致蜂窝产生,这也是安公高速3标T梁蜂窝问题出现的根本原因(图3)。在混凝土坍落度偏小的情况下,钢筋密集部位不容易进行振捣,则有漏振和振捣不到位的情况,也会导致蜂窝产生。还有一种原因会产生蜂窝,即浇筑期间下料分层过后、没有分层的情况存在,加之有漏振和振捣不到位等因素。

图3 安公高速3标T梁蜂窝问题

(1) 混凝土配合比一定要把控严格, 精准计量下料量, 均匀搅拌, 确定合适的坍落度。(2) 保证模板连接处没有缝隙处于严密状态, 保证支撑的稳固性, 在浇筑期间需要由专人检查是否存在漏浆的情况和模板的状况, 确保下料高度在2m以下。(3) 浇筑期间需要分层下料和振捣处理, 保证分层厚度在30cm左右, 对振

捣的质量予以严格把控,切勿出现少振和漏振的情况,并均匀且充分地振捣模板结合部位和模板边角。

若是蜂窝较小,则可以将其洗刷干净之后,待其少许干燥便可利用水泥砂浆进行压实抹平处理,此时水泥砂浆的比例为1:2-1:2.5。若是蜂窝较大,则需要先将蜂窝处薄弱松散的颗粒凿除并刷洗干净,然后按照1:2-1:3的比例,选择原混凝土一样品种的水泥和中粗砂配制水泥砂浆,若是有防水需求,则可以将适量的氧化铁防水剂掺入其中,起到促进防水性提升和凝固水泥浆的作用。随之用力将水泥浆挤压进蜂窝内,同时将其抹平,棱角位置的取直需借助尺子完成,至此大蜂窝的处理工作结束,下一步则是用麻袋和草席对修复部位覆盖,起到保湿养护的作用。

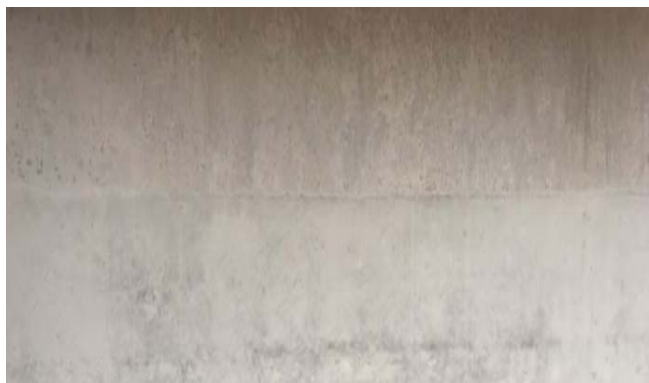
才进行浇筑。因为下层混凝土浇筑后一段时间内会处于初凝状态, 然后进行上层浇筑则无法很好衔接在一起, 进而出现层印; 安公高速3标T梁出现层印的原因是混凝土分层浇筑期间没有予以充分振捣, 也会出现上下两层混凝土无法很好衔接在一起而产生层印; 还有一种可能性则是混凝土分层浇筑期间受到比重差异的影响, 导致粗骨料下沉且水泥砂浆上浮。此时振捣程度较强, 也会导致上层有很多胶浆, 并且颜色偏深, 下部存有较多骨料, 颜色偏浅。

图4 安公高速3标T梁层印问题

(1)确保混凝土连续浇筑的同时,因为T梁需要经过长时间的浇筑,所以需要将适量的减水剂掺入其中,起到延长混凝土初凝和终凝时间的目的,助力混凝土和易性提升。(2)浇筑顺序要严格把控,浇筑起始于模板一端,采取分层分段的方式浇筑,浇筑顺序为马蹄-腹板-翼板,保证分层厚度在30cm左右。(3)利用插入式振捣器时,需要对插入下层混凝土的深度予以严格把控,一般以5-10cm为宜,该程度有助于很好地衔接上下两层混凝土。

在处理由于油脂问题而出现的假分层问题时,只需要借助砂纸对其进行打磨,直到露出混凝土本色为止。如果分层不影响T梁结构稳定性,则没有处理的必要。不过为了美观一定要进行处理时,需要参照近似于混凝土的颜色,利用黑白水泥进行调制,粉刷或喷涂于层印部位。如果是软弱夹层,则会影响到T梁结构的稳定性,其处理方式类似于施工缝的处理办法。如果是缝隙小的薄夹层,其实可以将夹层内松动的混凝土结构清除后用水将其冲洗干净,待水渍稍微干燥之后,可以填充1:2-1:3的水泥砂浆,对其进行抹压平整处理。如果是大缝隙厚夹层,则需要彻底凿除此处的混凝土,然后以夹层的实际情况为依据,采用处理蜂窝孔洞的方式修复。

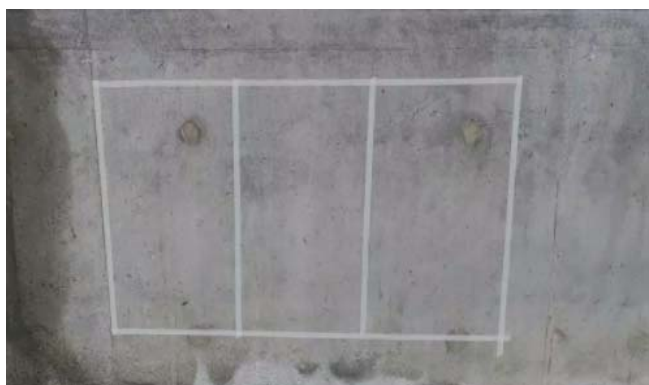
色差问题即混凝土表面出现色泽不均匀, 或者存在鱼鳞状纹路以及深浅不一的黑白斑等等, 色差问题在预制混凝土T梁工程中比较常见。之所以会有这种情况出现, 主要原因有三个, 安公高速3标出现色差问题的原因为下述第三个: (1) 混凝土的搅拌工作没有严格按照标准执行, 这就会导致很多问题出现, 如混凝土没有得到充分且均匀搅拌, 未能达到质量标准; 或者水灰比较大; 胶浆形成状态较差; 因为搅拌不均匀, 所以粗骨料集中堆积, 这些问题都会导致深浅不一的黑白斑产生; (2) 浇筑混凝土之前有附着物粘附在模板内表面, 这些附着物没有得到及时且彻底的清理, 进而在浇筑期间粘附于混凝土表面, 最终在拆下模板之后, 斑点会留在混凝土表面; (3) 若是混凝土浇筑时坍落度较大, 再加之没有予以充分振捣, 受到重力作用上层混凝土浇筑扰动下层混凝土, 导致二次下沉的情况出现, 最终会形成鱼鳞纹。

图5 安公高速3标T梁色差问题

混凝土的拌制环节一定要严格遵守混凝土配合比标准,充分且均匀搅拌混凝土,确保混凝土具有良好的保水性以及和易

性。切记一定不要更改和调整混凝土坍落度和配合比。

如果混凝土表面的斑呈黑色,只需要利用砂纸打磨至混凝土本色即可。若是混凝土表面的斑呈白色,如果不是非常严重的白斑则没必要处理,如果是较大的白斑,并且混凝土松动,则可以结合麻面的处理方法予以修复。
