# 水闸除险加固工程施工研究

韩用祥

浙江省正邦水电建设有限公司

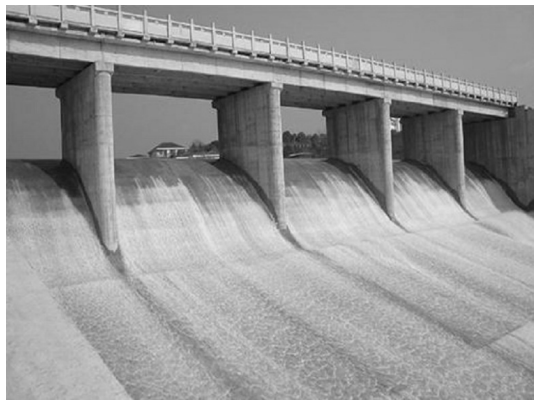
图1 水闸效果图

为了给主体工程施工争取更多施工时间，尽量提早围堰施工，截流选择在 9 月下旬流量较小时进行。东、西桥闸关闭后，对应的上游围堰基本在静水中施工，可直接抽砂填至堰顶高程。为实现对闸口流速的控制，可设置如图 1 所示的导流屏。施工对应下游围堰受上游水闸漏水和潮水位影响，为此预备少量砂包、块石用于围堰合龙部位。
