# 干式气柜胶膜失效分析及检修要点

刘杰

中石化工程质量监测有限公司华中分公司

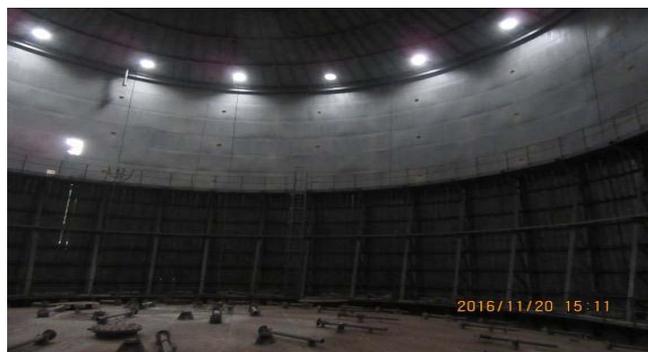
图2 干式气柜内部结构现场图

2016年该气柜胶膜再次泄漏,通过对气柜鼓风、进行活塞升降试验发现,在5~9m区间的两处橡胶膜漏点均因波形防护板间距不当造成,其中1处防护板间距不足2mm(见图2),波形防护板受反复挤压开裂而划破胶膜,另1处防护板间距近30mm(见图3),间距过大使得胶膜被挤入缝隙后、被反复挤压磨破,伤痕长约0.8m;气柜活塞立起支撑时的下端胶膜多处出现扭曲、泄漏(见图4),柜顶导向滑轮轴承损坏且固定螺栓松动,分析为气柜在活塞升降时晃动加剧造成胶膜偏向、扭曲变形,同时活塞下端的定位轮使用11年后其外防护橡胶层出现老化破裂、轴部磨损(见图5),反复不规则碾压下端胶膜造成穿孔。
