# 建筑工程现浇混凝土楼板裂缝防治技术要点研究

**[摘要]** 为解决建筑工程现浇混凝土楼板裂缝频发、结构耐久性低下的问题，改善混凝土原料控制不当、设计适配性不足的现实困境，保障楼板结构完好性与整体性，文章简要阐述现浇混凝土楼板裂缝类型、成因，从塑性收缩裂缝、沉降收缩裂缝以及温度裂缝三个品类归纳病害形成机理，在此基础上探究裂缝可能产生的危害及可行性防治举措，提出了控制原料、优化设计、改良工艺等系列建议。

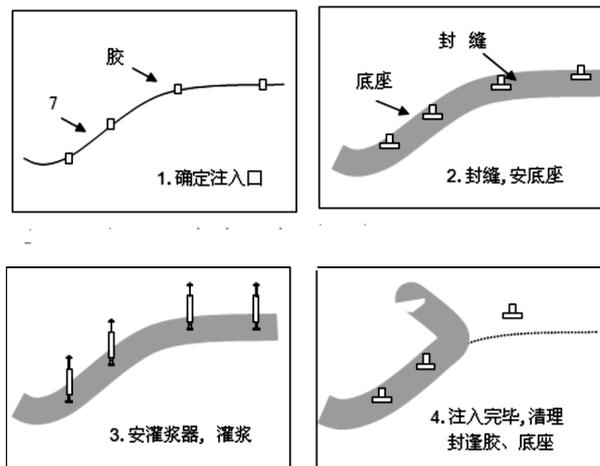
裂缝对现浇混凝土楼板的危害较大, 一旦出现超出设计限值的情况, 就必须及时组织修补治理施工, 可以采用传统的涂刷、抹压法, 也可以引入新型的改性环氧化学浆液, 该种材料粘度低、强度高, 通常以环氧树脂为主材料, 搭配改性液、三乙烯三胺构成整体, 可以在催化剂的辅助下, 形成“海岛”状结构, 可灌性极强, 在细微砼裂缝之中适用性极高。正式操作环节, 需要用钢丝刷清理、平整裂缝, 剔除表

面的毛边、凸起, 用压缩空气吹去浮尘, 接着安装进浆嘴, 用速凝胶黏贴紧实, 相邻进浆嘴之间隔开 $300\sim 500\text{mm}$ 的距离, 优先布设于裂缝宽度较大区域及交叉区域。灌浆环节从裂缝端头起步, 采用逐步加压方式处理, 从 $0\sim 0.25\text{MPa}$ 后停止升压, 后期维持 $0.25\text{MPa}$ 不变, 一边灌浆一边观察相邻进浆嘴状况, 观察到冒浆现象后关闭阀门, 用堵头堵紧, 最后再次开启阀门, 继续灌注 $3\sim 5\text{min}$ 保证修补质量, 最后清洁表面溢出浆液即可(见图1)。

图1 改性环氧化学压力浆处理工艺
