高速公路桥梁隧道病害的处理方法

敬华奎

四川公路桥梁建设集团有限公司

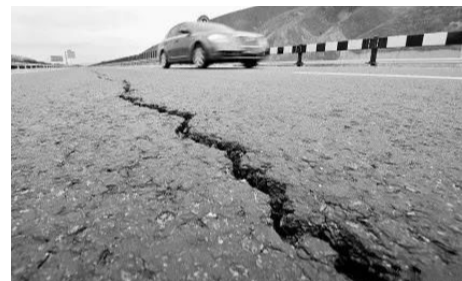
图1 桥面开裂

因为建造年代比较久远,平日里又没有注重保养,再加上当初的设计载荷和如今的真实载荷相差较大,所以,混凝土桥板上会产生横、纵裂纹,有些还会产生不规则的网络裂纹。这

一现象的产生,一方面是因为桥梁面板的刚性不够,另一方面也是因为在建造过程中,混凝土和钢筋没有达到很好的粘接状态,也有可能是因为里面的钢筋发生了变形,从而引起了外面的混凝土产生了裂缝(见图1)。这种裂缝会对高速公路的通行造成很大的影响,一旦雨水渗入到桥下,会侵蚀到混凝土中的钢筋,很可能造成整个大桥的变形,甚至坍塌,造成很大的破坏。

对于面积相对集中的表面损坏区域, 我们可以采取首先对桥面该区域内的混凝土面凿毛的方法, 之后用清水将毛面浸润, 并配制与桥面混凝土相同或相似的混凝土拌合液, 以铺装一层厚度约1cm的水泥面。根据具体条件, 我们可以对表面进行增厚处理, 但是不能大于5公分^[1]。铺设完路面后, 要用干净的水浸泡28天。

如果是因为受到了外力的影响, 或者是因为长期没有维修而导致了严重的损坏, 那么用桥面板来修复会更合理一些, 因为局部修复会非常的麻烦, 而且也不会节约多少钱, 所以要果断的选择重新修复。也就是说, 要在水泥地面上再铺一层新的水泥。在进行再浇注时, 必须完全拆掉原来的桥面, 以便使新

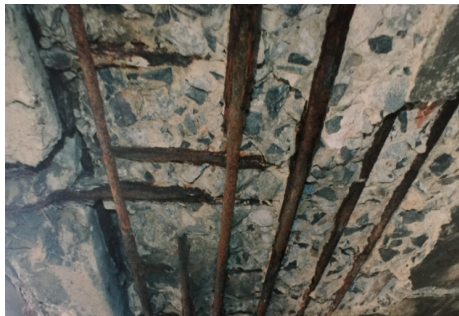
图2 钢筋腐蚀

对钢筋腐蚀的成因, 应从防护措施入手进行分析, 通常是防护措施不当所致。首先, 因为混凝土的致密程度较低, 所以在混凝土上有许多可渗透的孔洞, 雨水通过孔洞进入桥梁内部, 腐蚀了钢筋; 另一种则是因为空气中的酸含量太高, 像是酸雨频繁的地区, 在这样的地区, 桥面上的钢筋会被腐蚀得很厉害(见图2)。再有就是某些富氯盐的物质与钢筋直接接触, 引起的钢筋锈蚀, 一般出现在施工过程中, 也有可能是在混凝土中添加了某些添加剂。当钢筋不断地腐蚀时, 会对桥梁自身的承载能力产生一定的影响, 腐蚀的部位越多, 承载的部位就越少。

生锈的钢筋只能用除锈和替换的方式来修复, 不过替换的费用太高了, 因此通常都会采用除锈的方式。具体步骤是这样的:

首先, 他要将那些被破坏或者被碳化的水泥挖出来, 直到露出里面的钢筋。

然后, 将环氧乙烷涂料涂抹在钢筋上;

最后, 再进行一次浇灌, 铺设道路, 并对此部位的混凝土进行防漏和防水。
